# Brytyjskie pancerniki

*King George V  
Prince of Wales  
Duke of York  
Anson  
Howe*

Wydawnictwo MAGNUM X  
Warszawa 2001

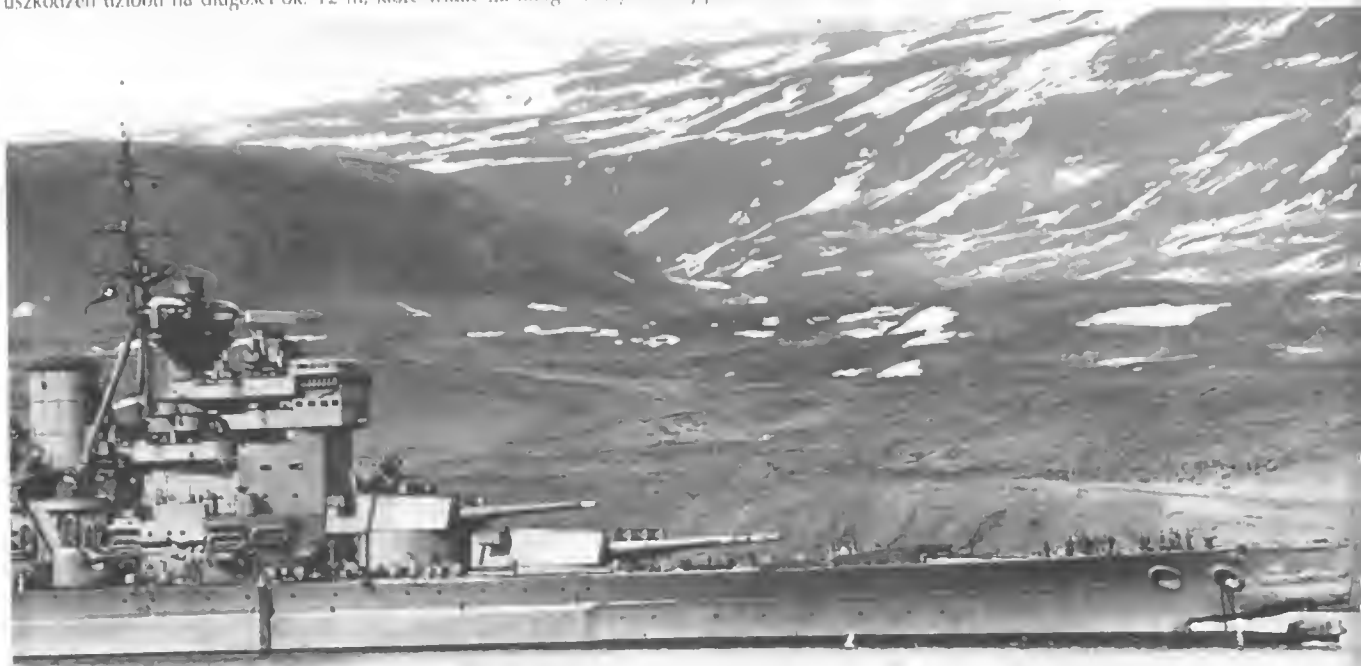
i maja 1942 r. *King George V* zderzył się podczas gęstej mgły z niszczycielem *Punjabi* (typ „Tribal”), którego przeciął na pół i zatopił. Pancernik doznał uszkodzeń dziobu na długości ok. 12 m, które widać na fotografii wykonanej podczas kotwiczenia na islandii krótko po tragedii.

Odcięta rufa niszczyciela natychmiast zatонуła, a uzbrojone bomby głębinowe eksplodowały w czasie jej zanurzania się powodując drobne uszkodzenia pancernika poniżej linii wodnej i zabijając rozbitków pechowego okrętu znajdujących się w wodzie. Na *King George'u V* rozłożone zostały zamocowania wyposażenia, wystąpiły spięcia w obwodach przełączników elektrycznych turbogeneratorów, które doprowadziły do częściowej utraty napięcia, uszkodzone zostały fundamenty kotłów i turbin. Wstrząsy pochodzące od wybuchających bomb głębinowych stały się również przyczyną uszkodzeń systemu kierowania ogniem i radarów na kolejnym w szyku pancerniku – *Washington* płynącym za okrętem flagowym. Niszczyciele *Martin* i *Marn* natychmiast przybyły na miejsce zderzenia unikając po drodze podobnego losu pod działaniem krążownika ciężkiego *Wichita* i lotniskowca *Victorious*.

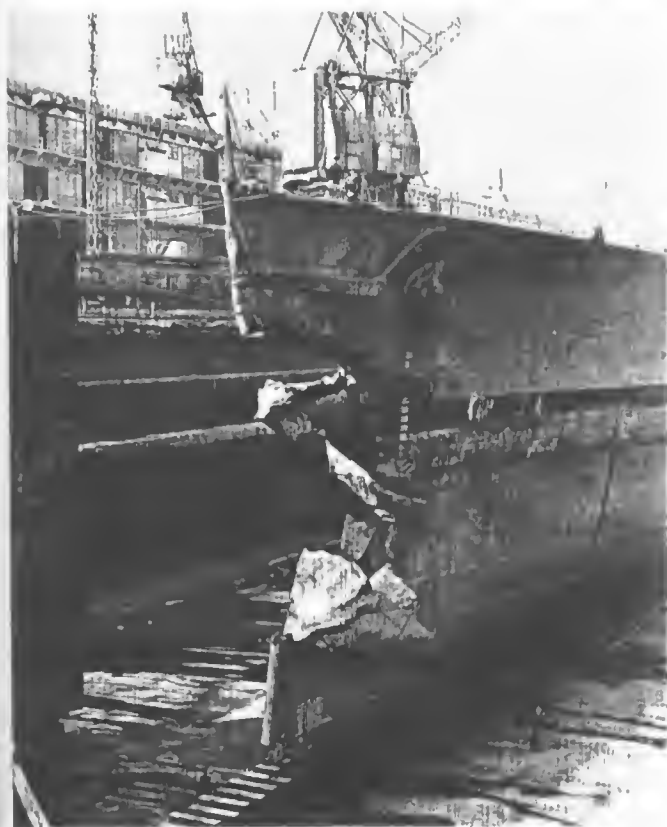
Uszkodzenia części dziobowej King George V po kolizji z niszczycielem *Punjabi*. Zdjęcie wykonane w suchym doku Gladstone'a w Liverpoolu. Zdjęcie wykonano w dniu 9 maja 1942 r.

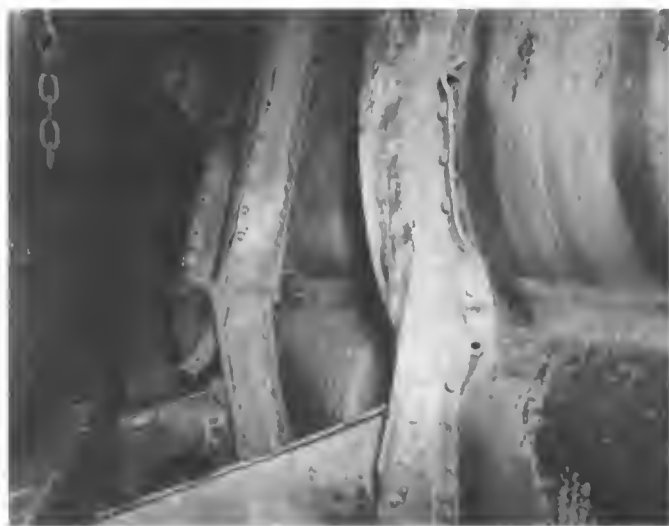
Zdjęcie przedstawia deformacje wewnętrznej części pokazanego na poprzedniej ilustracji. Jest to typowy przedział burtowy systemu biernej ochrony podwodnej.

W sierpniu 1940 r. *Prince of Wales* został w trakcie wyposażania przez stocnię Cammell Laird uszkodzony przez pobliski wybuch bomby lotniczej. Fotografia pokazuje z zewnątrz odształcenia poszycia burtowego w rejonie stępki przechyłowej. Widoczne zerwane nity.

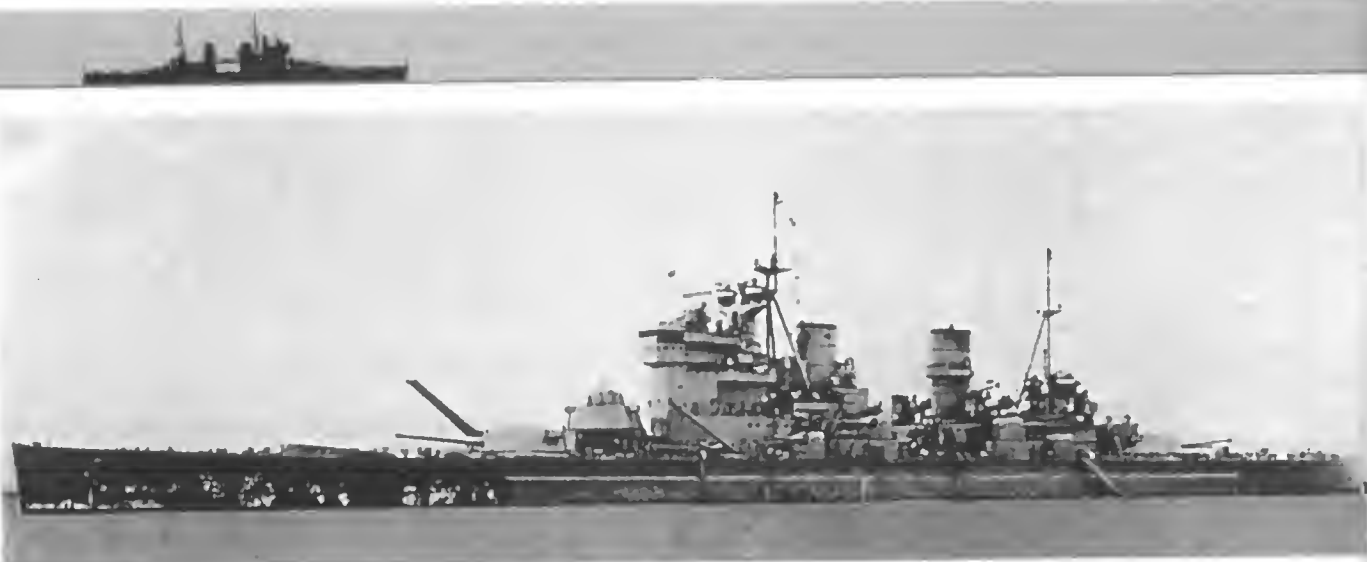
*Prince of Wales* na krótko przed swym wcieleniem do służby. Trzy z czterech armat wieży „A” podniesione do maksimum.

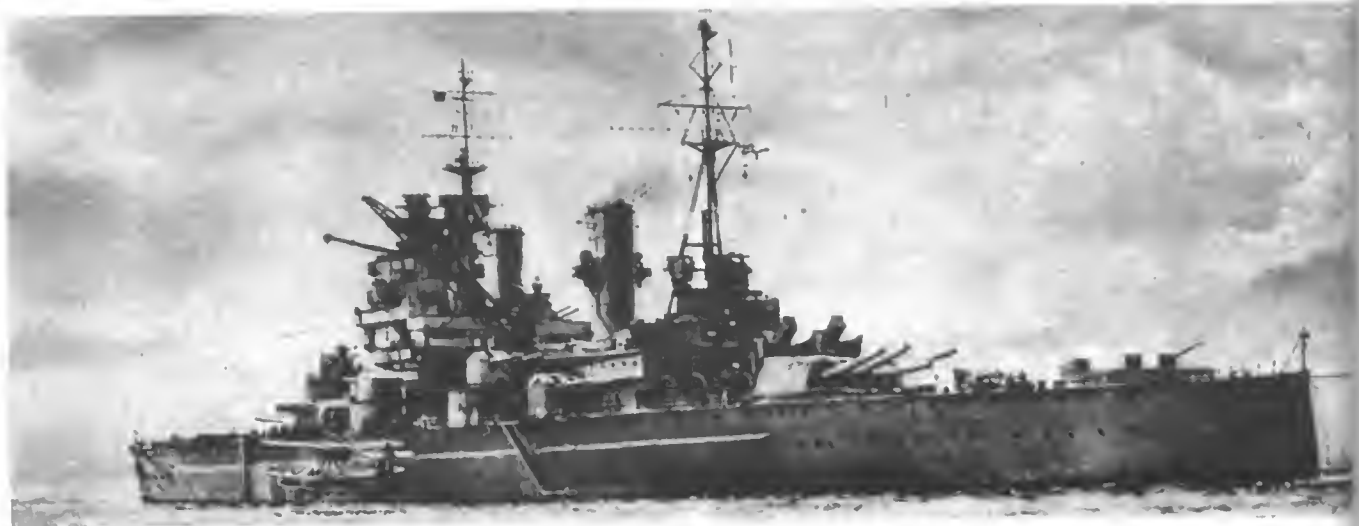
*Prince of Wales* podnosi łódź latającą *Walrus*. Na wieży „Y” artylerii głównej dobrze widczne wyrzutnie pocisków UP.

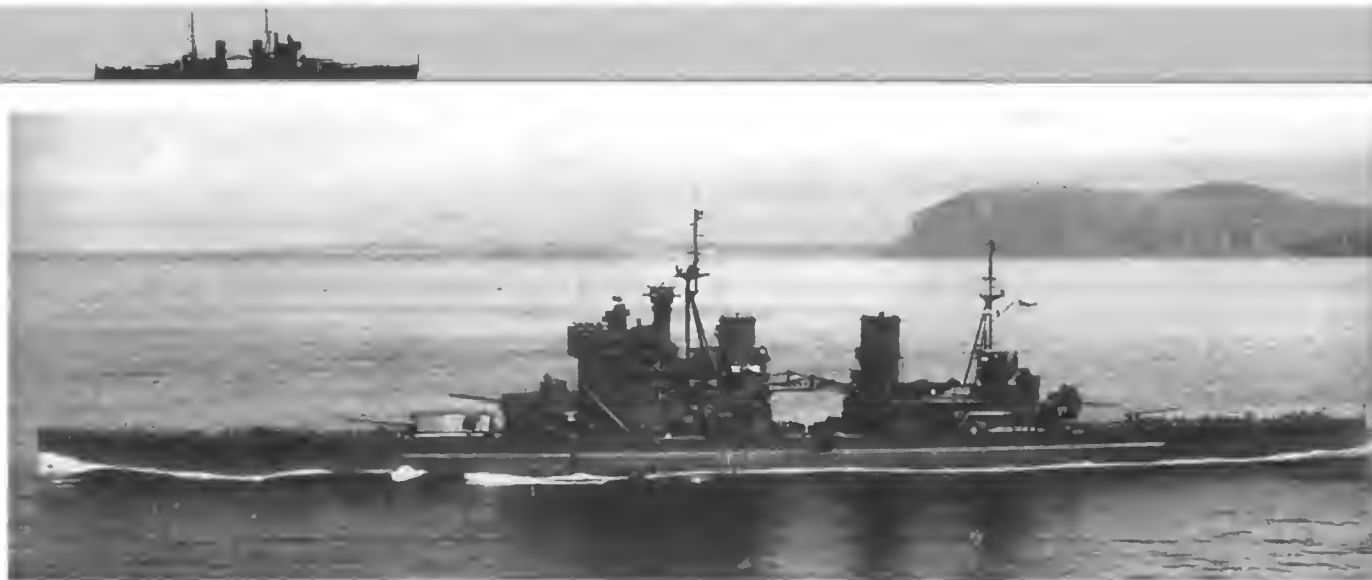
Przed walką z *Bismarckiem* – *Prince of Wales* opuszcza 8 maja 1941 r. Scapa Flow. Pancernik ten miał tylko trzy wyrzutnie pocisków bezwrotnych UP.

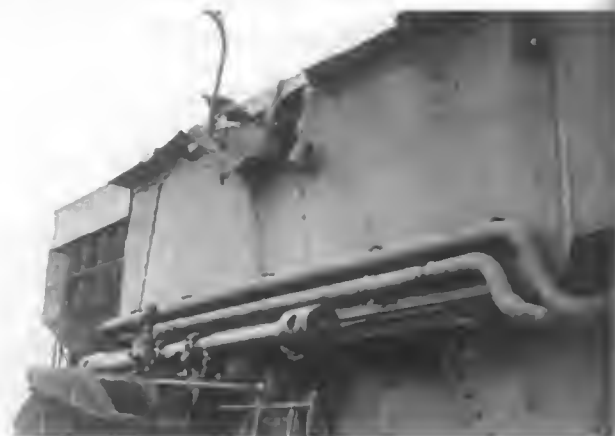
Ślady trafienia pociskiem kal. 380 mm z *Bismarcka* na zabudowanej platformie kompasowej *Prince of Wales*. Brak uszkodzeń od odłamków świadczy tym, że pocisk nie wybuchł w pobliżu okrętu.

Pocisk trafił w górną część płyty stalowej na wysokości 1,17 m wyrwując otwór o wymiarach 61×20 cm. Szczęśliwie nie eksplodował, a wychodząc po przeciwnej burcie na wysokości 79 cm zniszczył wejściowy do pomieszczenia wyrwując dziurę o wymiarach 76×61 cm nie naruszając konstrukcji dachu. Całe wyposażenie, instrumenty i przewody komunikacyjne znajdujące się na jego drodze zostały zniszczone lub uszkodzone. Na zewnątrz zniszczeniu uległ reflektor o średnicy listra 112 cm i lewoburtowy falochron.

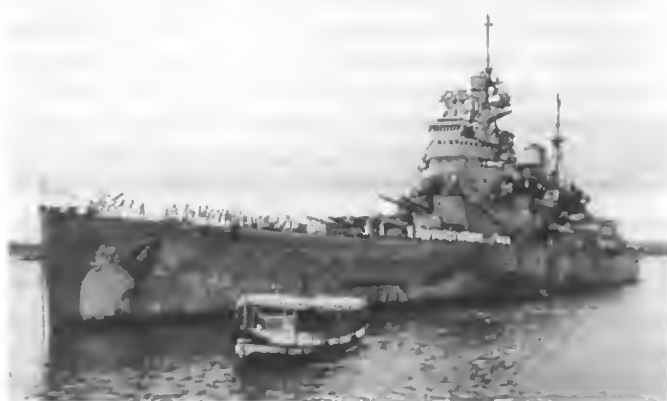
*Prince of Wales* kotwiczony w grudniu 1941 r. w Singapurze. Był pierwszym pancernikiem noszącym – od remontu w lipcu 1941 r. kilkukolorowy kamuflaż zniekształcający. Za kilka dni będzie leżał na dnie.

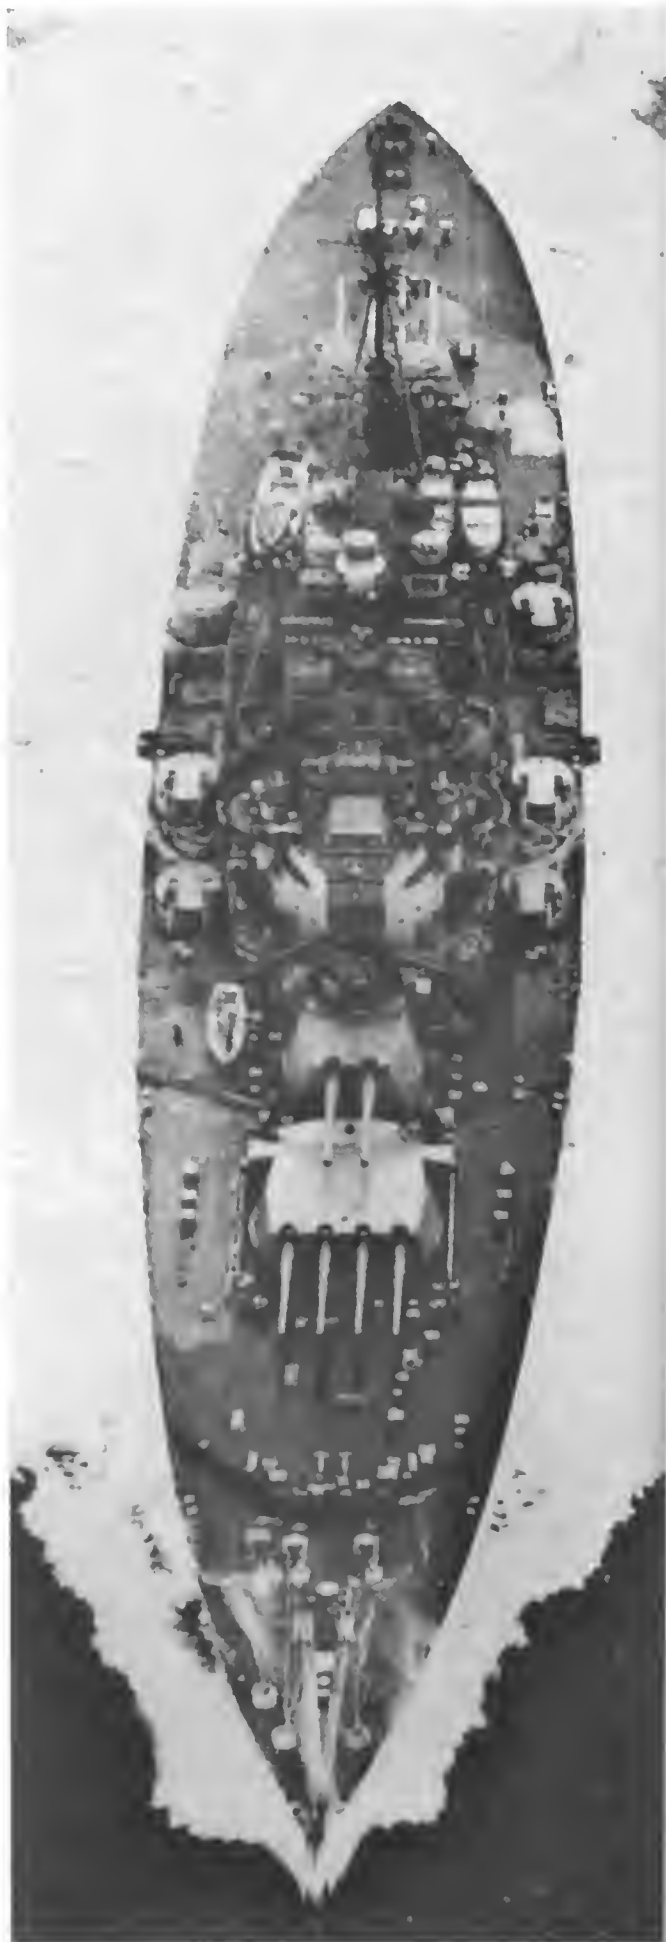
Próby prędkości pancernika *Duke of York* – listopad 1941 r.

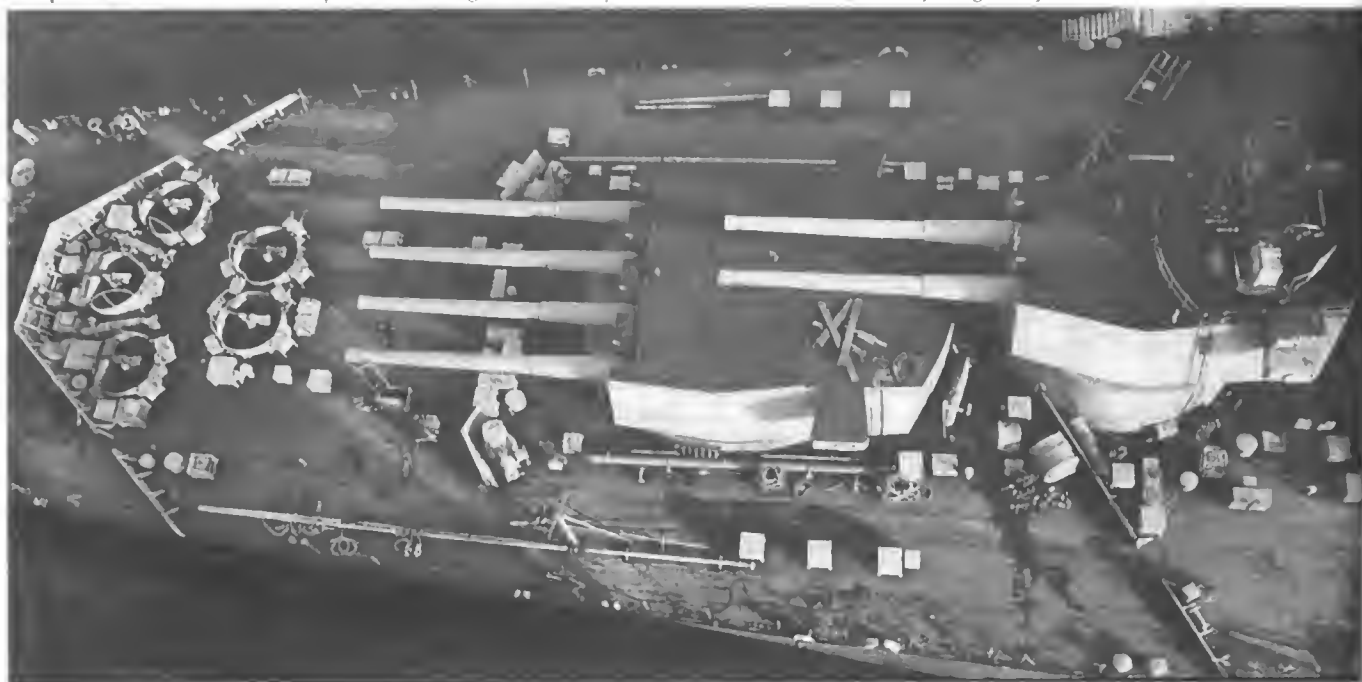
Początek 1943 r. – *Duke of York* wychodzi z suchego doku w Rosyth – widok na dziobowe wieże artylerii głównej.

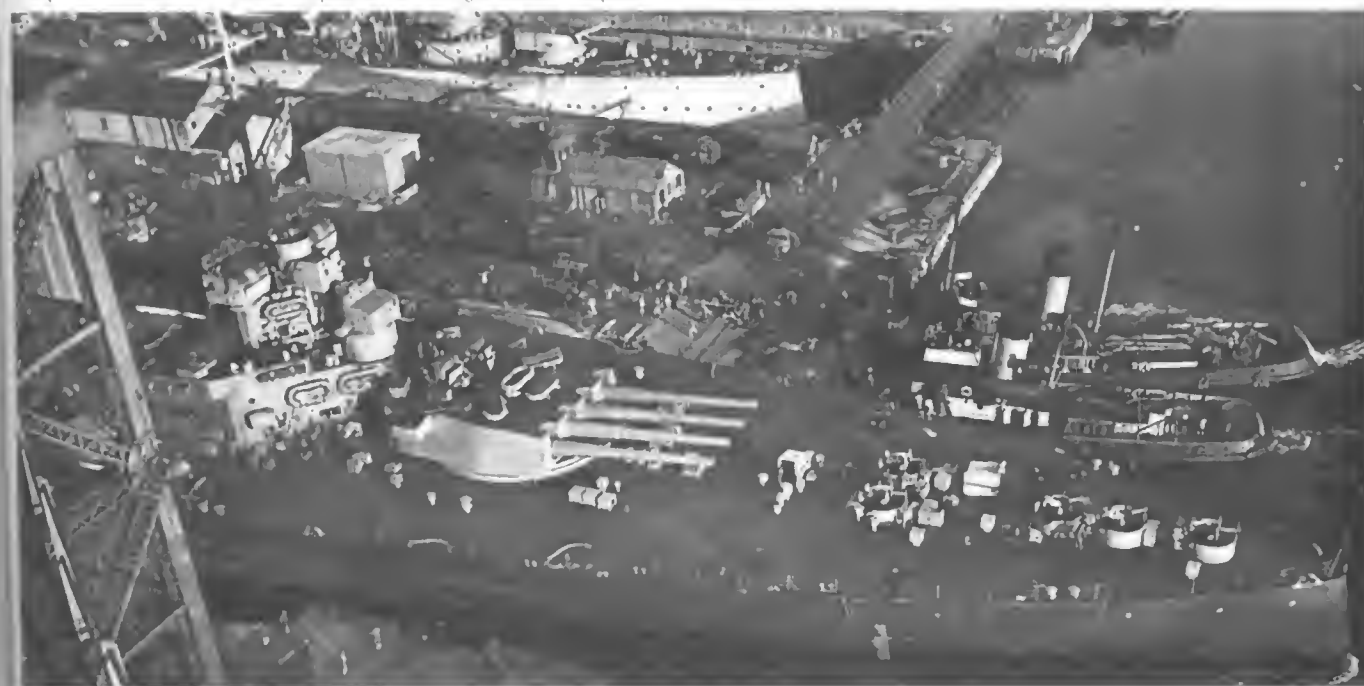
Początek 1943 r. – *Duke of York* wychodzi z suchego doku w Rosyth – widok na tute.

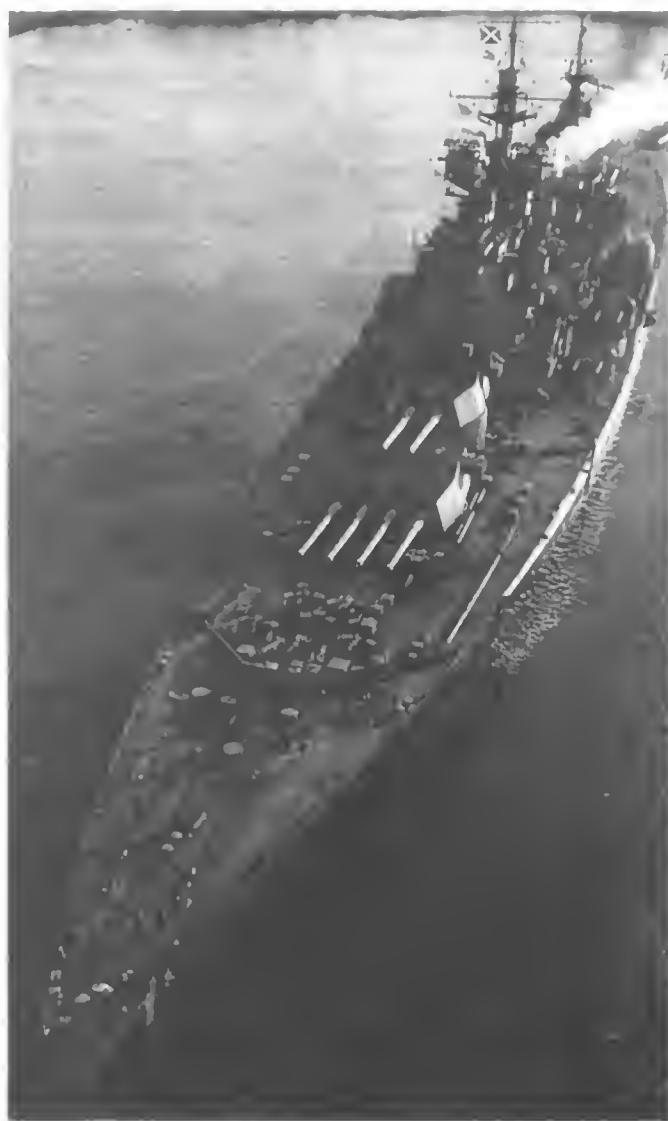
Koniec 1944 r. – *Duke of York* wydokowany w Liverpoolu po modernizacji. Ze względu na planowaną służbę w Brytyjskiej Flocie Pacyfiku okręt dostał nowe wyposażenie radarowe, wzmocniono też lekkie uzbrojenie plot.

18 września 1944 *Duke of York* został skierowany na remont połączony z przebrojeniem do stoczni w Liverpoolu. Na miejsce przybył po jednodniowym rejsie, a zakres prac objął: na nadbudówce rufowej zainstalowano dwa ośmiolufowe stanowiska działek kal. 40 mm Mk VIII na podstawach Mk VI razem z dwoma poczwórnymi zestawami działek kal. 40 mm Bofors Mk II (US). Dodano sześć poczwórnych zestawów działek kal. 40 mm Mk VIII na podstawach Mk VII:

dwie wokół barbety wieży „B”, dwa zestawy na rufie i ostatnie dwa na platformach po obu stronach platformy sygnałowej nadbudówki dziobowej. Liczbę działek kal. 20 mm zmniejszono poprzez wymianę 18 pojedynczych stanowisk na sześć podwójnych. Zmiany objęły również wyposażenie radarowe. Radar typu 281 zastąpiono nowszym typu 281B z anteną na maszcie dziobowym, dodano dwa radary typu 282 dla nowych stanowisk naprowadzania pom-pomów przy rufowym kominiarzu. Radar typu 284 zastąpiono dwoma radarami typu 274 (dla armat artylerii głównej), których anteny zainstalowano na dziobowym i rufowym dalecełowniku. Zdemontowano radar typu 273. Dodano radary typu 293 i 277. Na rufie zainstalowano kierunkowy radionamiernik VHF typu RH 2 razem z pomieszczeniem operatorów. Platformę przy rufowym kominiarzu rozciągnięto w kierunku dziobu, co stanowiło element szybkiej identyfikacji okrętu. Dodano dwa zestawy IFF typu 242 i radiostacje do porozumiewania się między okrętami w zespole (TBS) typu 86 i 87 z antenami na rejach. Zlikwidowano całe wyposażenie lotnicze łącznie z katapultą. Dotychczasowe pomieszczenia hangarowe przystosowano do wykorzystania jako pomieszczenia mieszkalne dla załogi, sale kinowe i pomieszczenia socjalne. Łodzie okrętowe przeniesiono z nadbudówki rufowej na miejsce zajmowane dotąd przez katapultę. Zmodernizowano urządzenia klimatyzacyjne w pomieszczeniach załogi przystosowując je do operacji okrętu na wodach tropikalnych. Po zakończeniu remontu wyporność wzrosła – wynosiła teraz 39 780 ts std i 44 790 ts ppw.

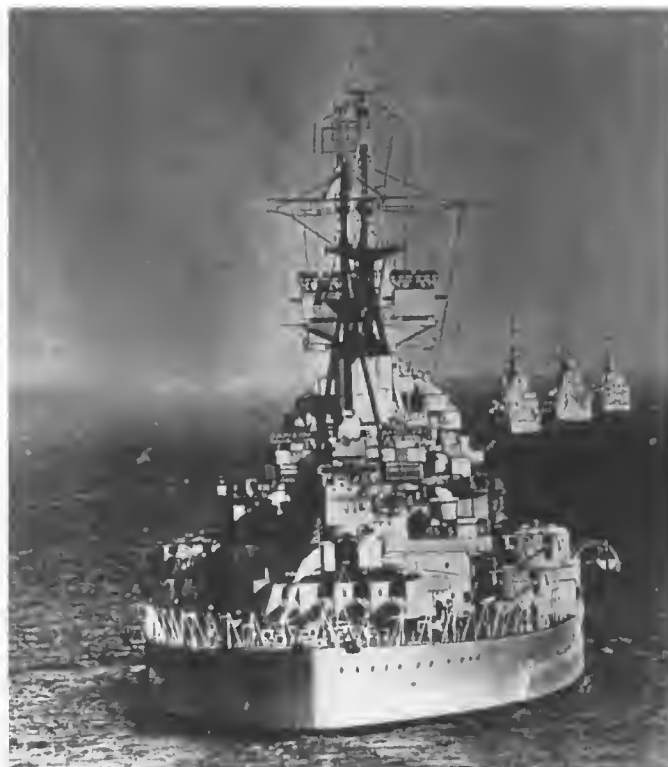
*Duke of York* na tle innych okrętów Brytyjskiej Floty Pacyfiku. Utworzona na początku 1945 r. British Pacific Fleet miała w swoim składzie najnowocześniejsze pancerniki – w pierw *King George V* i *Howe*, potem *Duke of York* i *Anson*.

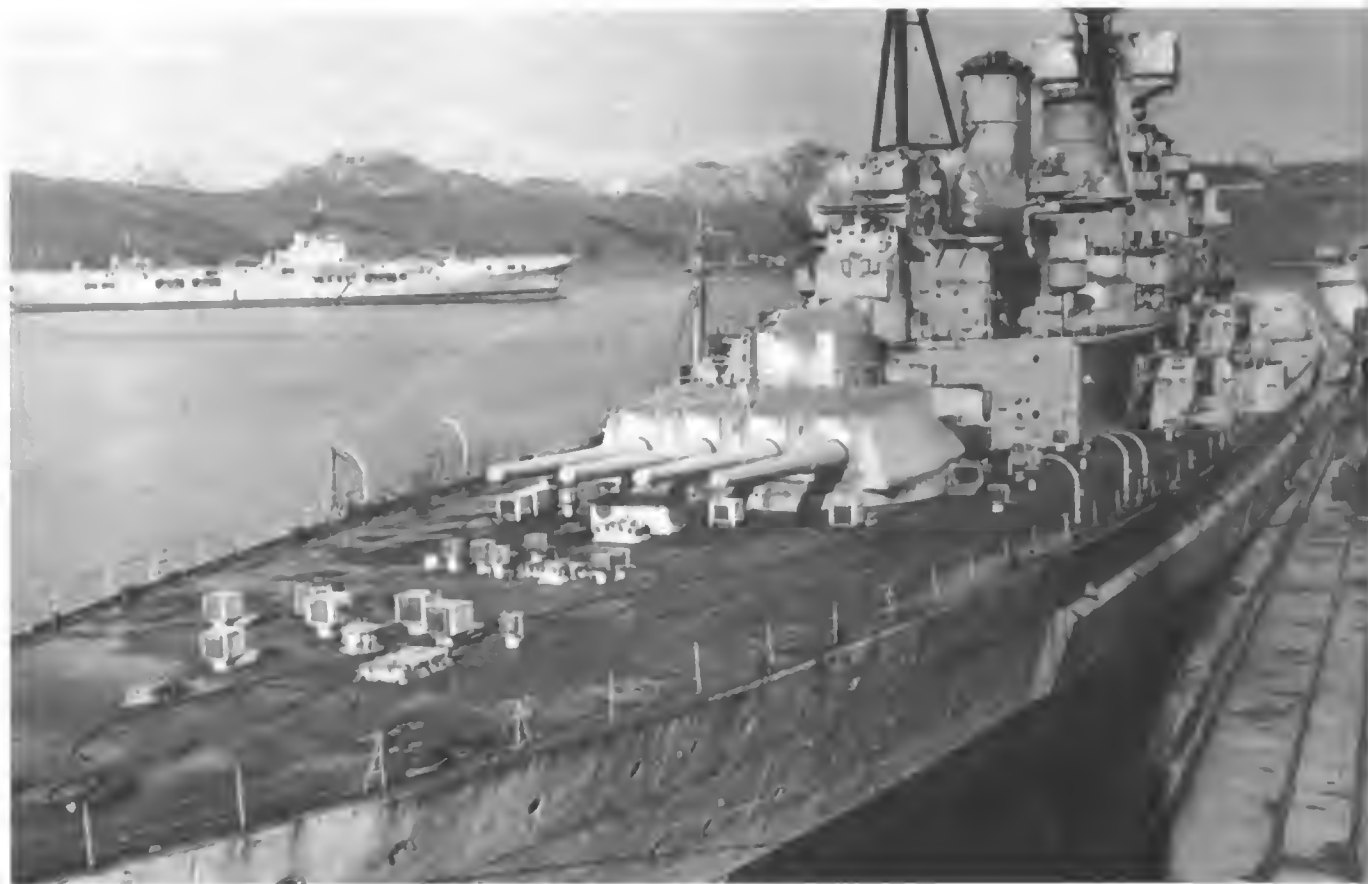
Marzec 1958 r. – *Duke of York* wraz z lotniskowcem warsztatowym *Perseus* oczekują w Faslane na złomowanie.

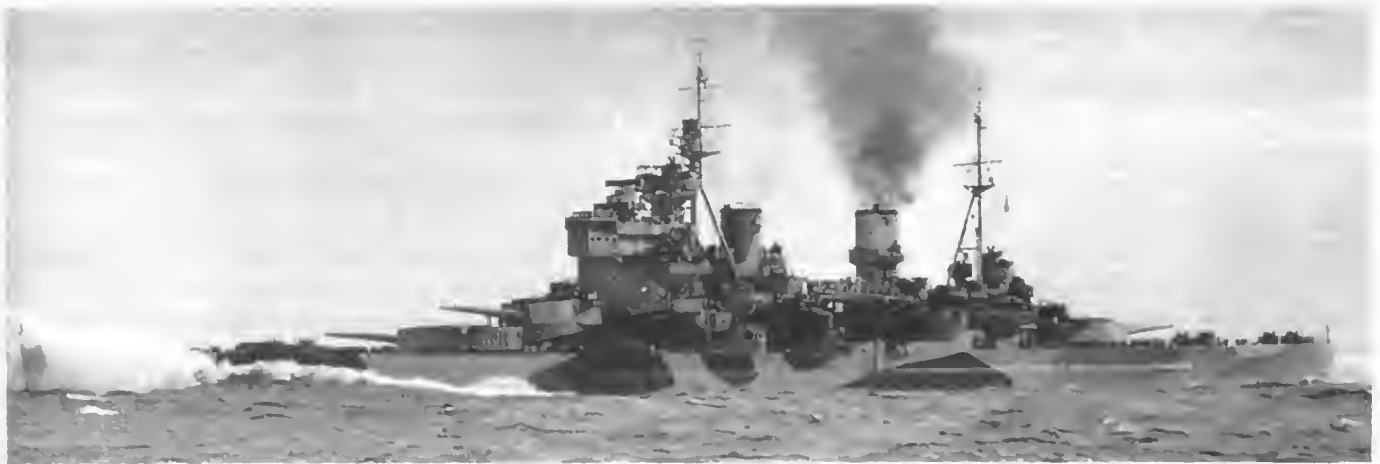
*Anson* w czasie prób morskich w 1942 r. Pancerniki typu *King George V* były bardzo łatwo zalewane przez fale, nawet przy względnie spokojnym morzu.

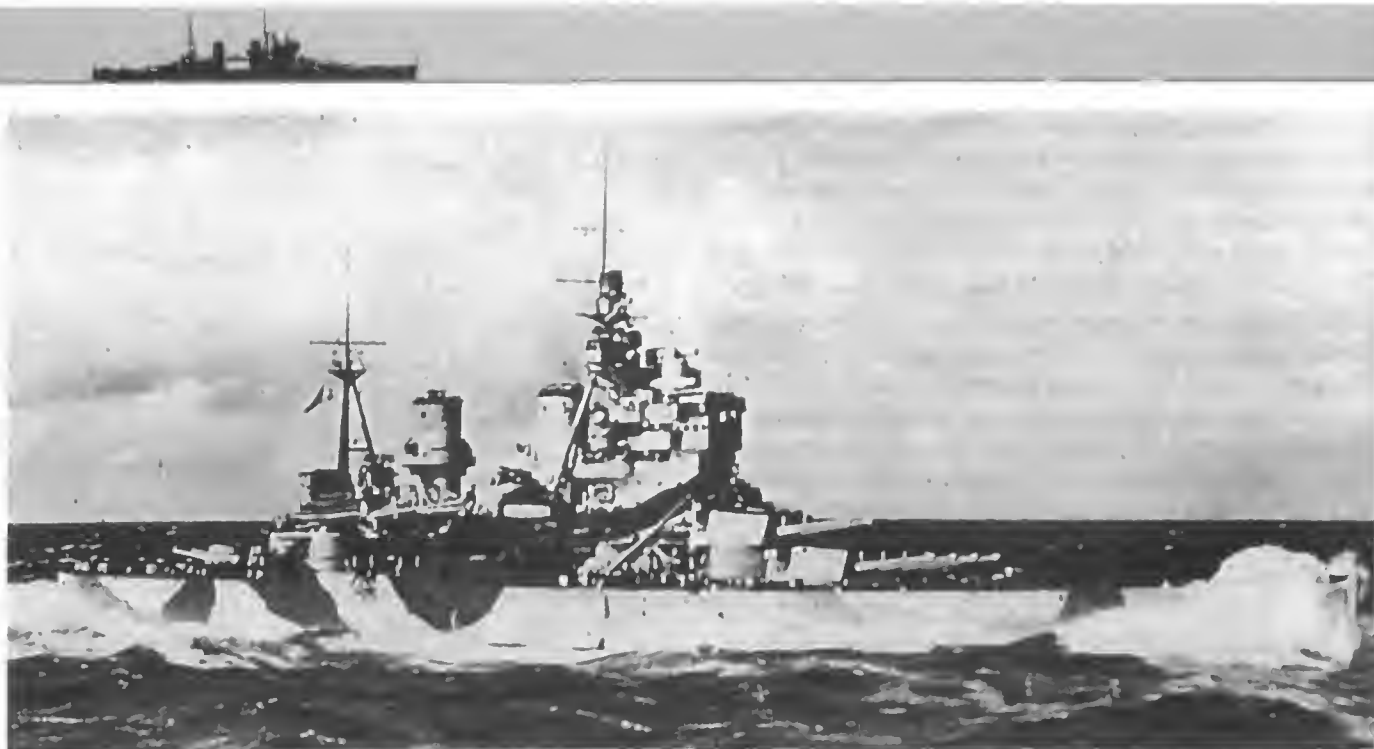
Anson we wrześniu 1943 r., kiedy działał w pobliżu Norwegii w ramach operacji „Governor”. Pancernik ten większość swego „bojowego” czasu spędził na osłonie konwojów arktycznych do i z północnej Rosji.

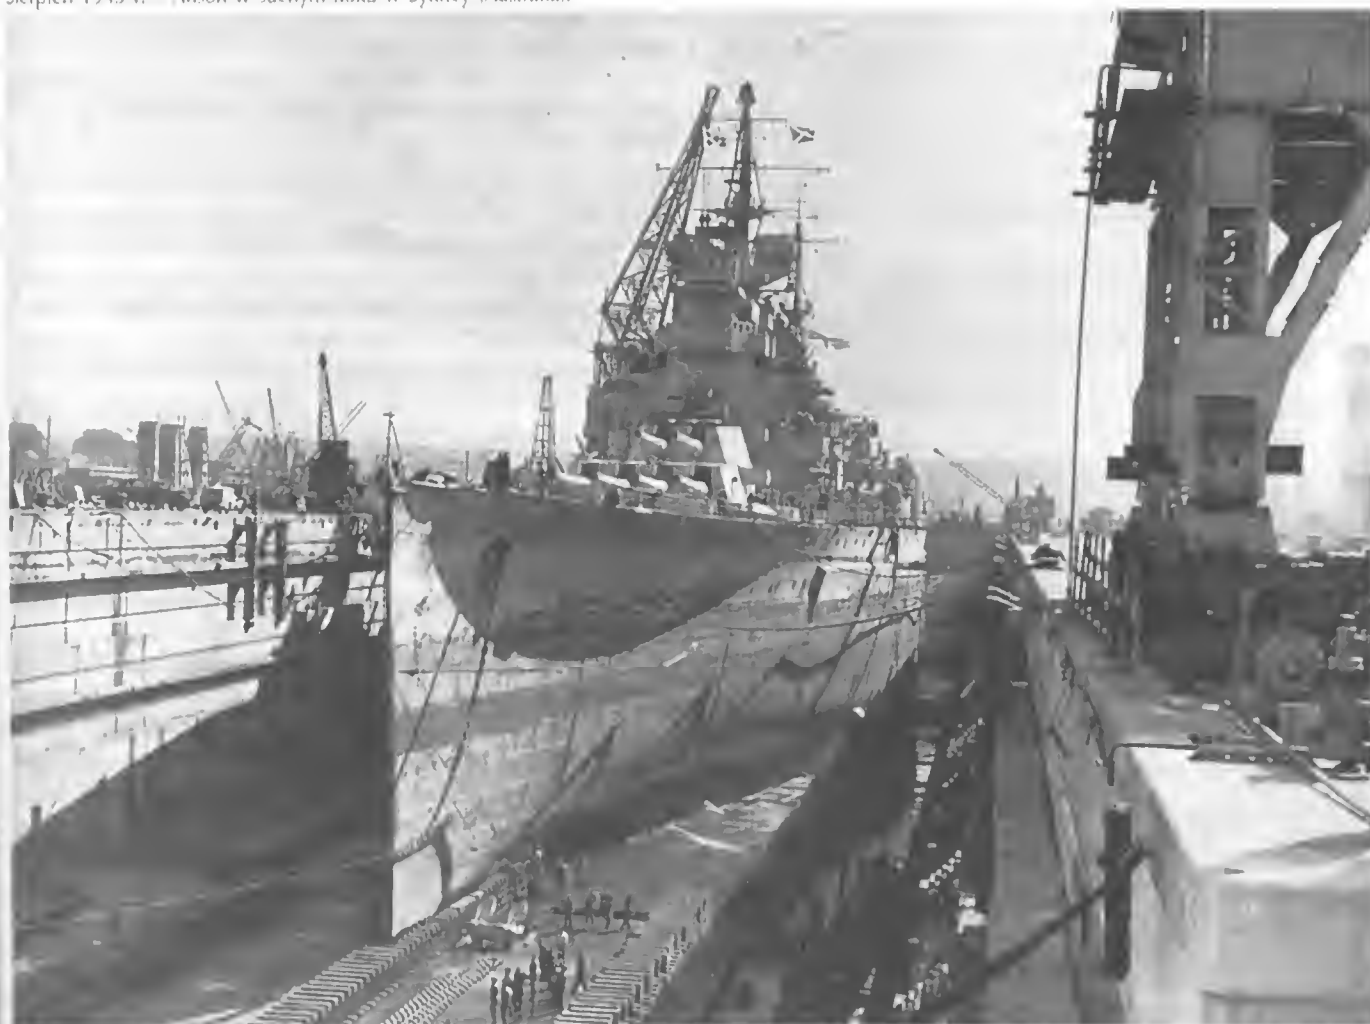
Sierpień 1945 r. – *Anson* w suchym doku w Sydney (Australia).

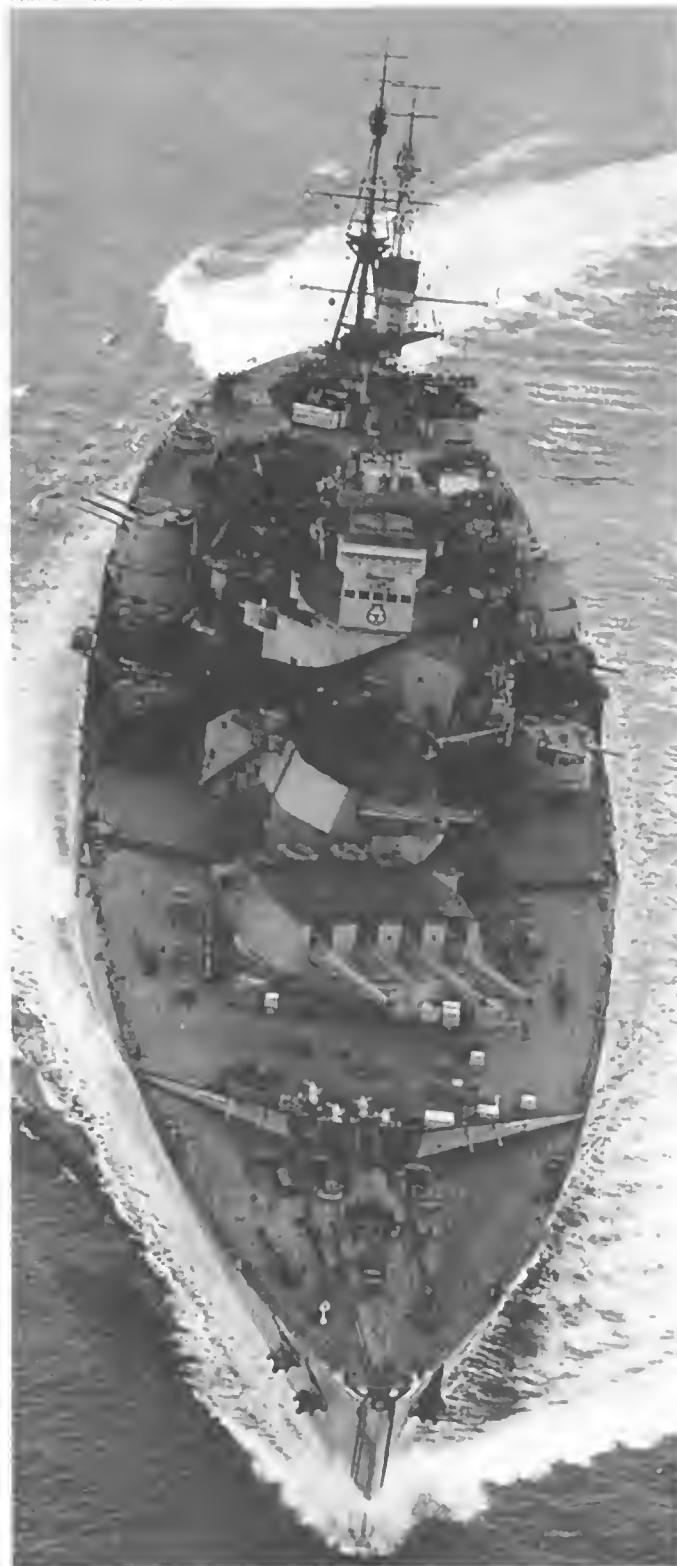
*Howe* w marcu 1943 r.

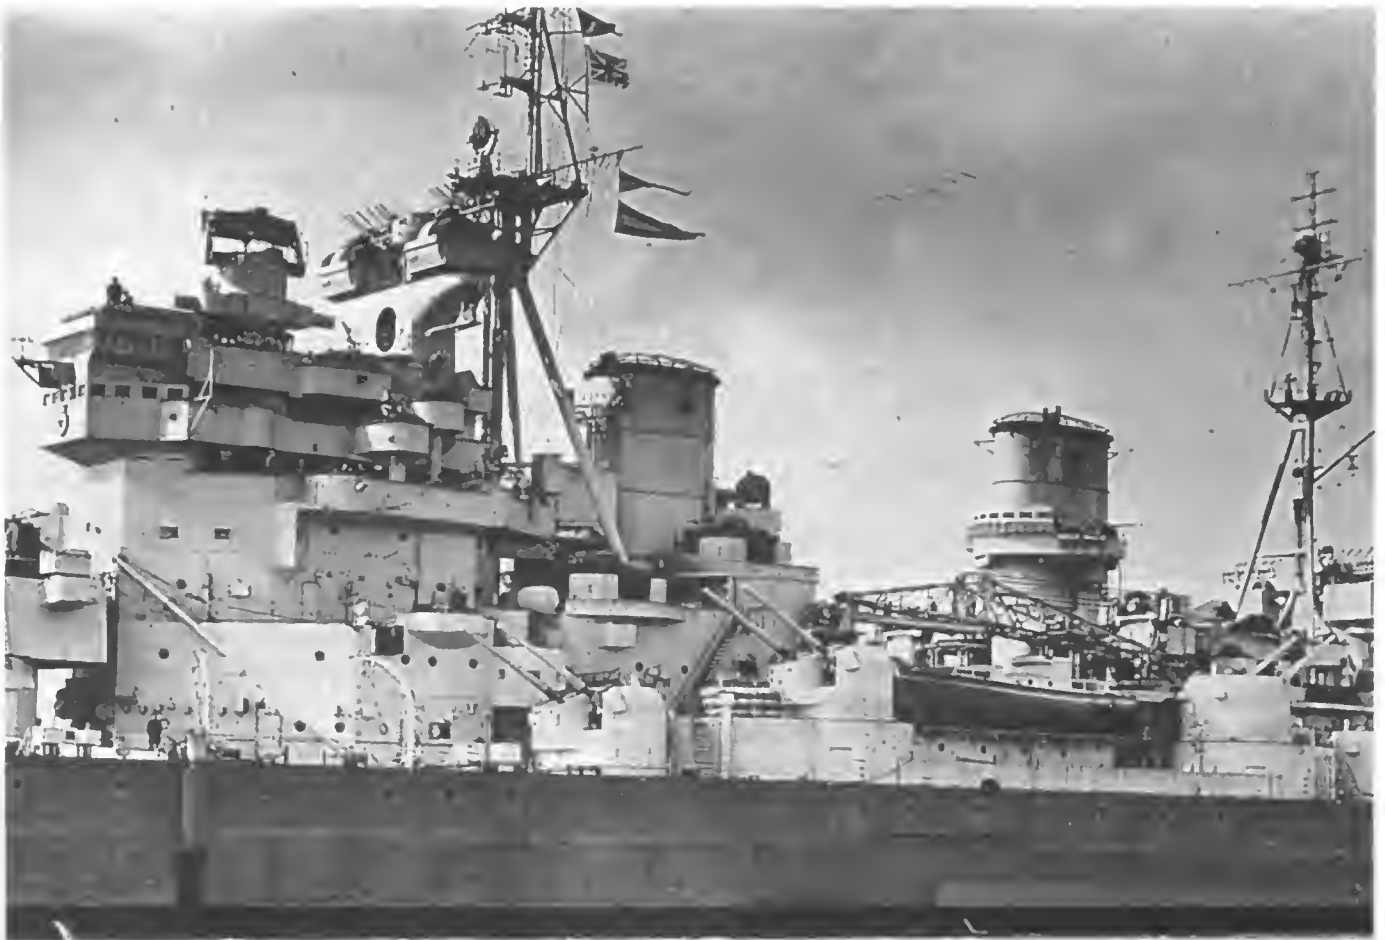
Śródokręcie Howe'a w marcu 1945 r. Zwraca uwagę rozbudowana zapasowa sterownia na rufowym kominie.

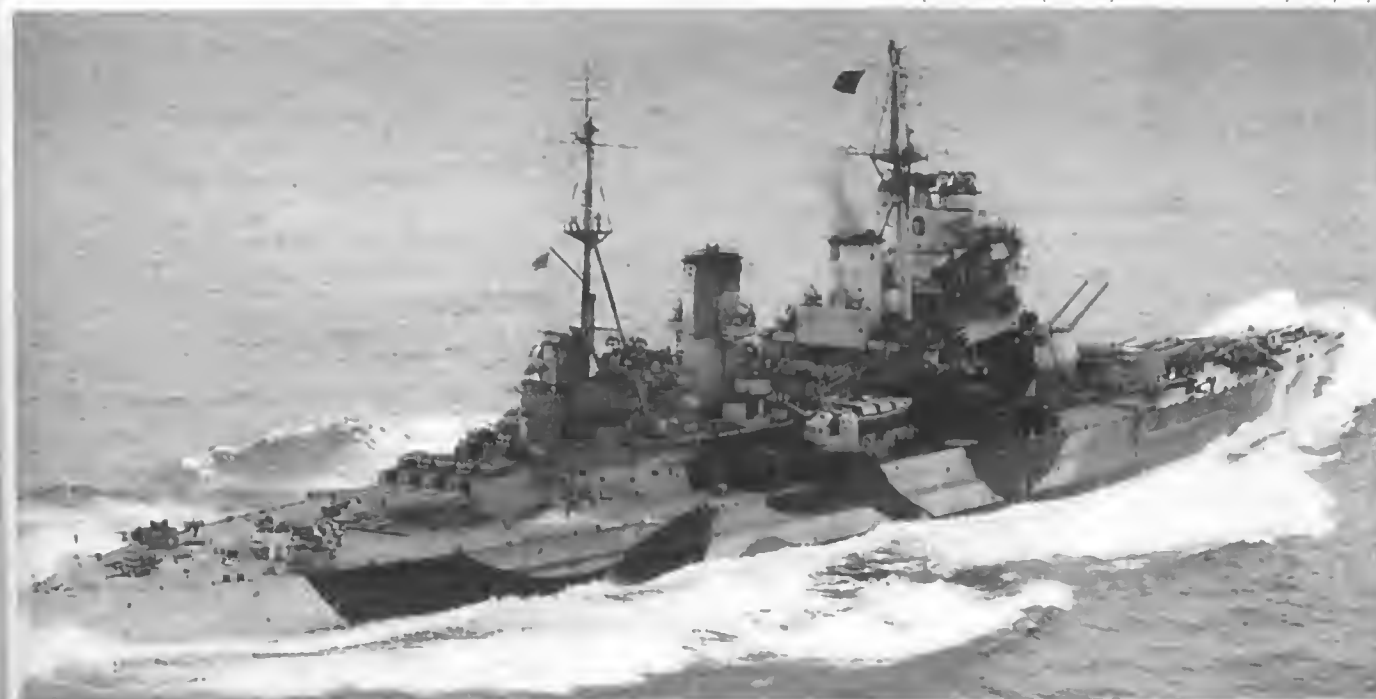
*Howe* w 1944 r. z dodatkową nadbudówką w miejscu zdemontowanej katapulty.

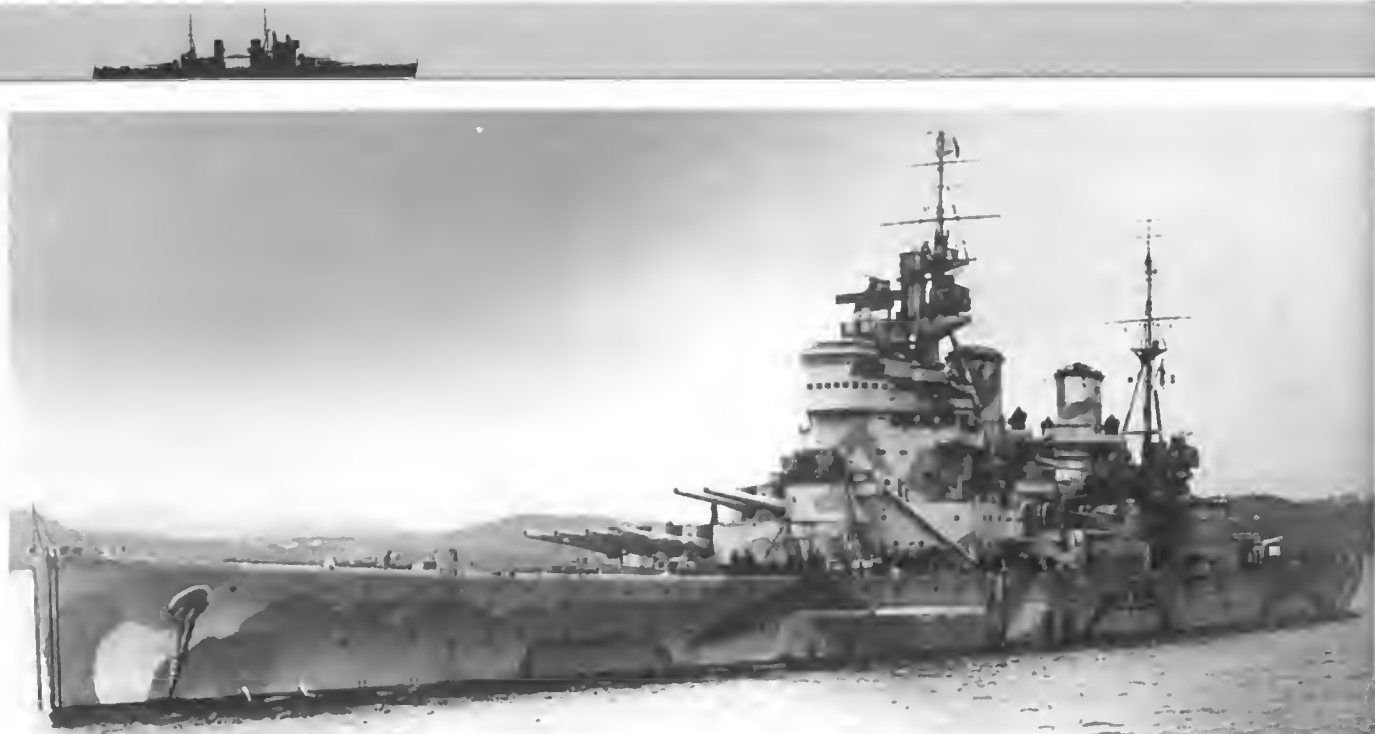
Sierpień 1941 r. – *Prince of Wales* gotowy do boju. Pięciobarwny kamuflaż czynił go jednym z najbardziej kolorowych pancerników Royal Navy.

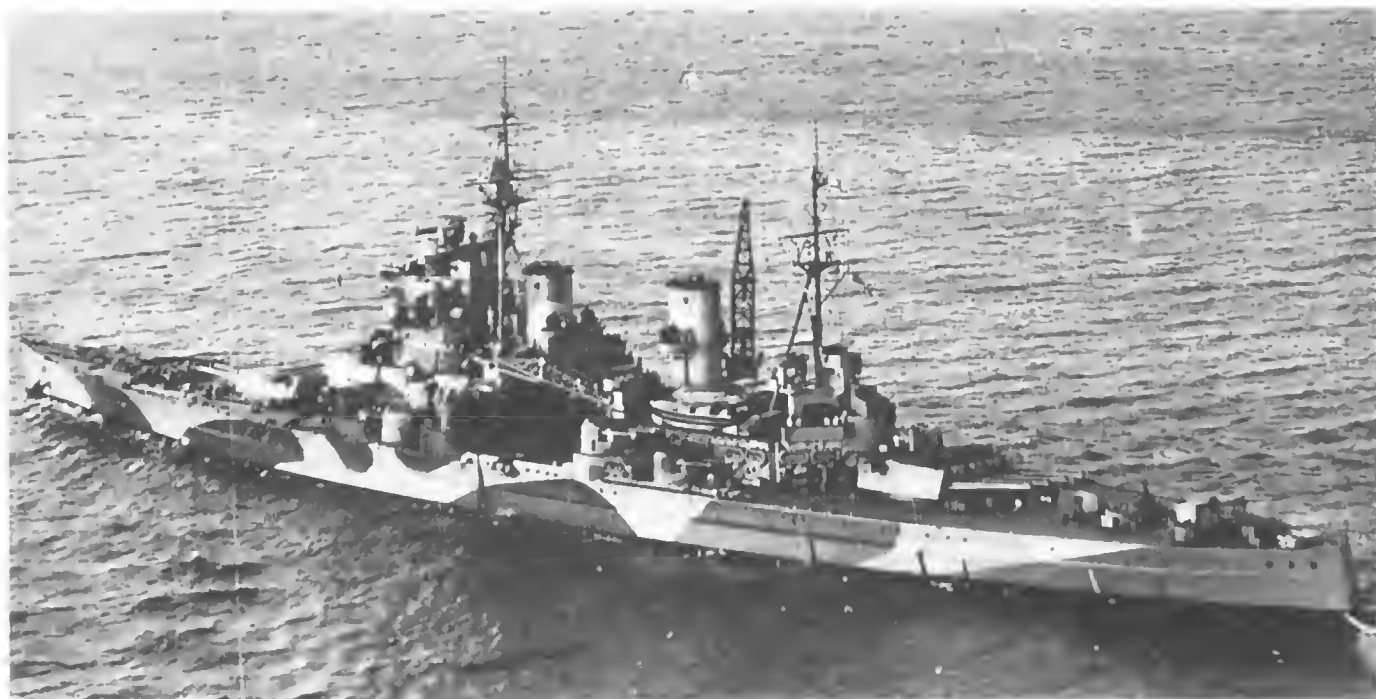
King George V z jednym ze swych kamuflaży. Podczas II wojny światowej brytyjskie pancerniki nosiły co najmniej cztery schematy malowania maskującego.

W 1941 roku na szeroką skalę rozpoczęto wprowadzanie kamuflażu na okręty alianckie. Po kilku miesiącach dotychczasowe malowanie pancernika *King George V* zostało zastąpione przez Overall Medium Grey lub Mountbatten Pink. W czerwcu 1942 roku ponownie dokonano zmiany malowania na schemat Admiralty Intermediate Disruptive Type, składający się z czterech kolorów – Admiralty Dark Grey, Admiralty Light Grey, Mountbatten Pink i białego.

Po zakończeniu modernizacji w połowie 1944 roku otrzymał malowanie Admiralty Standard Type A. Rok później, współdziałając z okrę-

tami amerykańskimi, zmienił malowanie na Admiralty Standard Type B (czarny kadłub i jasnoszare nadbudówki).

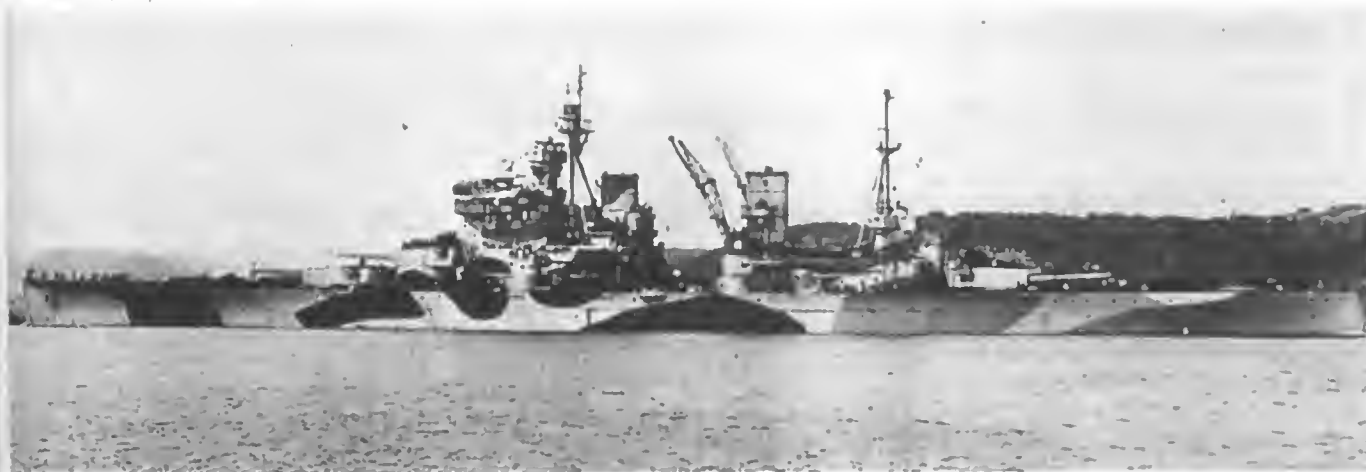
Howe w wojennym kamuflażu.
